# UMFERÐARÖRYGGISÁÆTLUN AKRANESKAUPSTAÐAR

Unnin af skipulags- og umhverfissviði Akraneskaupstaðar

Samþykkt í skipulags- og umhverfissráði þann 03.04.2017

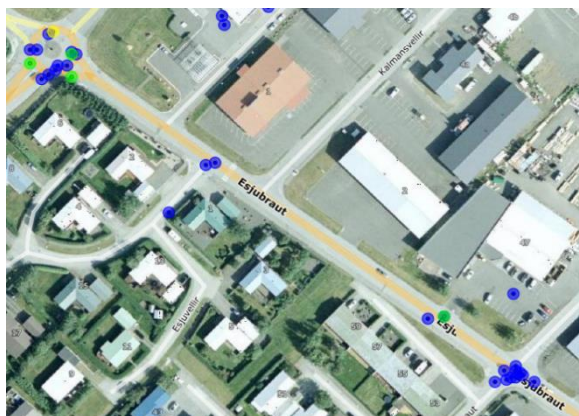
Mynd 5 sýni hvar umferðaróhöpp hafa aðallega orðið á Esjubraut, á tímabilinu 2008 - 2014.

Gatan er með steypu yfirborði og er ástand hennar misgott. Frá þeim stað sem malbik endar við Esjutorg og vestur fyrir Kalmanstorg hafa steypuflekar skriðið og rauf myndast í miðju. Yfirborðið er mishæðótt, sérstaklega við Kalmanstorg. Dæmi eru um að kerrur / aftanívagnar hafa losnað aftan úr bílum, vegna

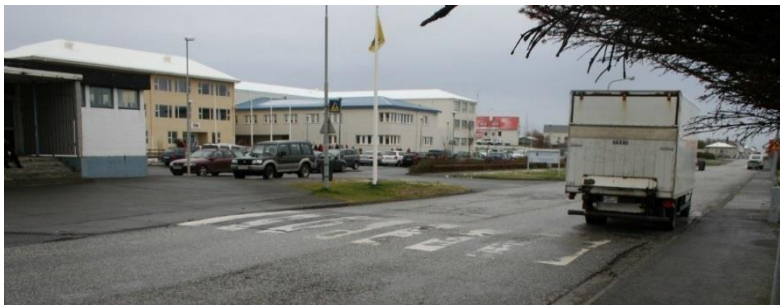
Mynd 6

Vesturgötuna og er ástand þeirra lélegt. Eðlilegt er að þessar gangbrautir verði sýnilegri og með upphækkun. Sitt hvoru megin við gangbrautir þarf að ganga þannig frá að bílar leggi ekki þétt upp við þær, það spillir fyrir útsýni gangandi vegfarenda og skapar hættu, sjá mynd 6. Það er ekki góður siður að leggja bílum með þessum hætti.

Fyrir framan íþróttahúsið við Vesturgötu og Brekkubæjar-skóla er ástand götunnar slæmt og þörf er á endurbótum. Tvær gangbrautir eru við skólann og íþróttahúsið er þvera

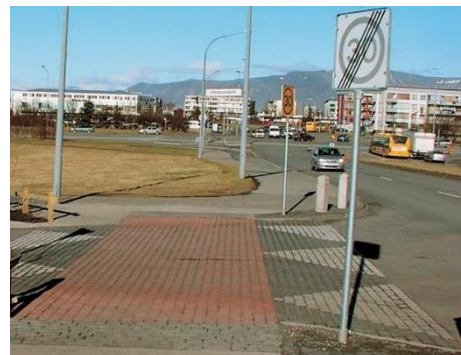
Fagaðilar tala um að eðlilegt sé að samræma hámarkshraða innan þéttbýlis og að merkingar og ásýnd svæða með lægri hámarkshraða en 50 km á klst. verði í sem mestu samræmi á milli svæða. Ennfremur að merkingar og ásýnd, þar sem hámarkshraði er 30 km á klst., verði eins á milli sveitarfélaga. Mynd 7 er dæmi um nokkurskonar „hlið“ inn á svæði þar sem hámarkshraði er 30 km á klst. Markmiðið með að hafa útfærslur sem líkastar, er að þá verða vegfarendur meira meðvitaðir um umhverfisaðstæður.
