SmartLiner pour la goulotte d'éjection du chargeur de tablier

Lieu	Pilbara, WA, Australie
Plateforme	Goulotte d'éjection du chargeur de tablier
Conditions	Minerai de fer < 100 mm avec un impact élevé
Solution	Ensemble de revêtement d'usure modulaire avec Smartliners

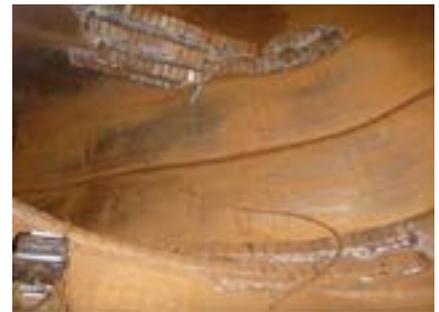
Revêtement d'usure en acier AR avec réparations

Les revêtements d'usure provenant d'un ensemble de revêtements d'un concurrent dans la goulotte d'éjection du chargeur de tablier ont duré 8 semaines, ce qui était inférieur aux 24 semaines requises pour respecter le cycle d'arrêt prévu pour l'actif. L'ensemble des revêtements est composé de grands revêtements en acier de 200 mm d'épaisseur, résistants à l'abrasion et à 500 BHN. Les différentes parties du revêtement s'usaient et endommageaient la structure de la goulotte. Cette situation a entraîné des réparations non planifiées qui ont provoqué un temps d'arrêt opérationnel important et a obligé le client à entreprendre de nombreuses entrées non planifiées dans des espaces confinés pour des réparations et des inspections continues. Une solution de produit améliorée était donc nécessaire pour augmenter la durée de vie de l'actif à 24 semaines, afin de respecter le calendrier d'arrêt du site, d'améliorer la disponibilité de l'actif et d'éliminer les inspections non planifiées.

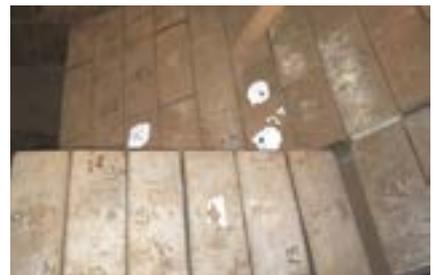
Revêtement Duablock 80/20 avec Smartliner installé

La solution de produit de Bradken a consisté en un ensemble de revêtement amélioré comprenant une conception modulaire 80/20 Duablock D70. Ce revêtement d'usure est composé d'un matériau hautement résistant à l'abrasion, qui convient également aux applications à fort impact et offre une durée de vie maximale. Les revêtements individuels de l'ensemble modulaire sont plus légers que ceux de la conception actuelle, ce qui permet une manipulation manuelle plus sécuritaire. Les revêtements sont plus rapides et plus sécuritaires à installer grâce à une combinaison de fixations unilatérales Bradken et de crochets, ce qui élimine le besoin d'échafaudages pour les futurs changements de revêtements. Les sondes Bradken Smartliner installées à des endroits clés de l'ensemble du revêtement ont permis au site de surveiller l'état de l'actif à distance et de suivre les taux d'usure au fil du temps.

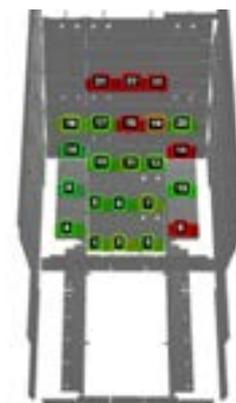
Surveillance SmartLiner en direct
