# Bradken

## Chemises composites - Boulons

<b>Lieu</b>	Sud du Pérou
<b>Plate-forme</b>	Broyeur à boulets Ø 26' x 40,5'
<b>Conditions</b>	Traitement du cuivre / forte abrasion
<b>Approche</b>	Chemise composite « Polywear SCL »/Design/ Boulons dits « intelligents » – Cuivre

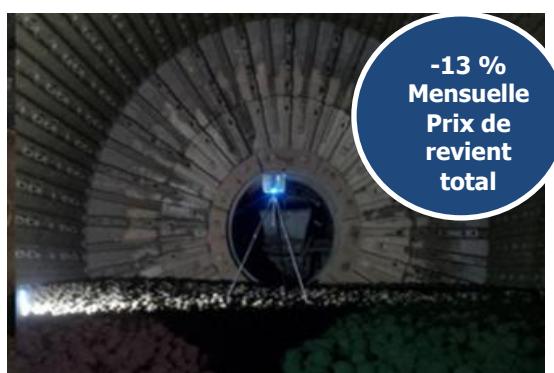
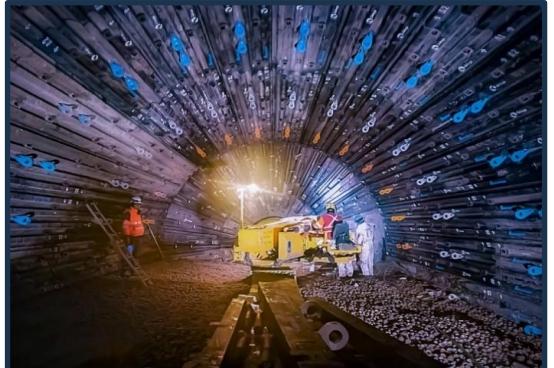
Chemises composites installées et en cours d'utilisation

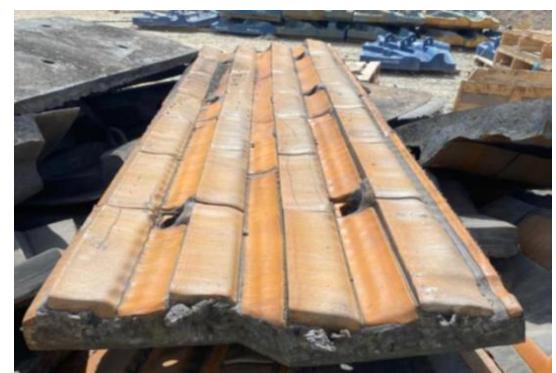
Chemises retirées au bout de 18 mois

La chemise composite Bradken Polywear SCL a duré 18 mois entiers, et il est prévu qu'elle pourrait durer deux mois supplémentaires. Durant cette période, les deux broyeuses ont traité presque la même quantité de minerai, celle à chemise Bradken atteignant un total de 23,94 millions de tonnes, dépassant le débit garanti de 11 % (21,5 millions de tonnes).

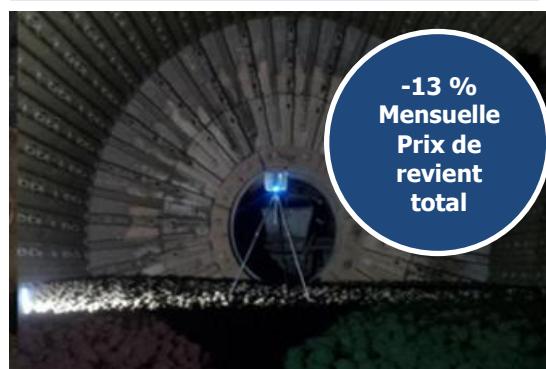
-13 %  
Mensuelle  
Prix de  
revient  
total

De plus, le prix de revient par mois du Bradken Polywear SCL s'est avéré être 13 % inférieur à celui des chemises de la concurrence.

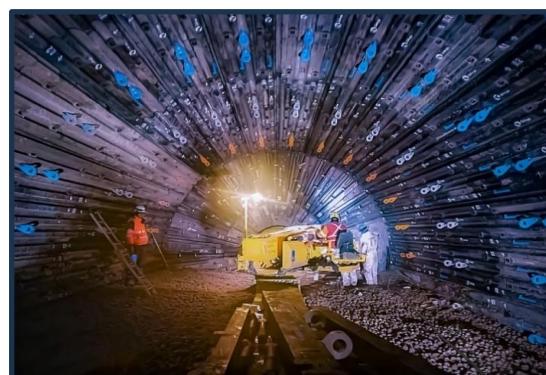
Chemises composites installées et en cours d'utilisation

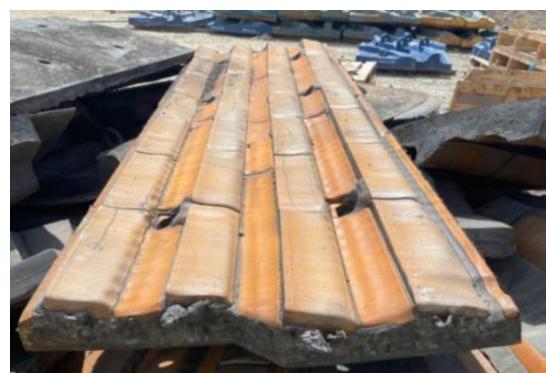
Chemises retirées au bout de 18 mois
