## **Esteettömyysopas messuvieraille Asuntomessut Oulussa 18.7.-17.8.2025**

Raportin laatinut Joel Hentunen / Riesa Consultative Oy

17.7.2025

# Esteettömyys Asuntomessuilla Oulussa

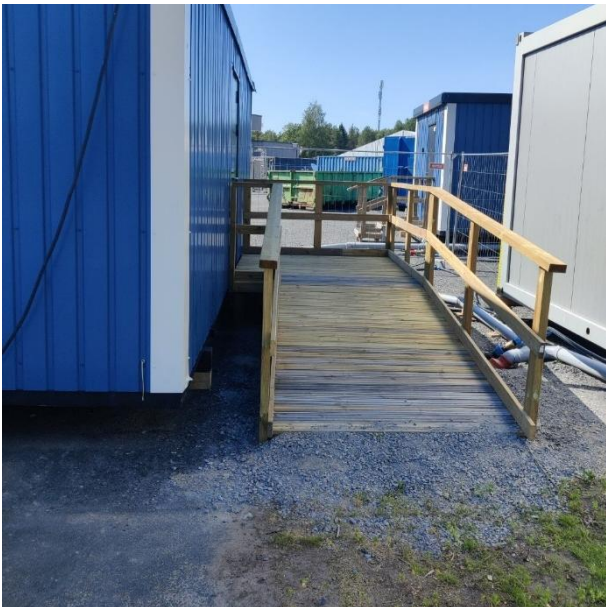
Lastenhoito-/lepotilaan kuljetaan ensiavun luiskan kautta. Tilaan oli 13.7. käynnillä luiskaamaton 6 cm kynnyks.

*Kuva 1 Luiska ensiapuun ja lastenhoito-/lepotilaan*

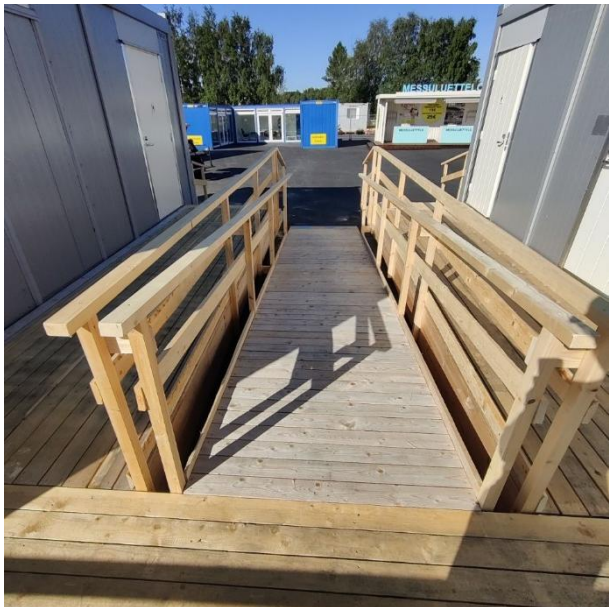
Messualueella on esteettömiä wc-tiloja kaikissa aluekarttaan merkityissä WC-ryppäissä. Esteettömien wc-tilojen oviaukon leveys on yli 85 cm ja oviaukon kynnyks on alle 2 cm korkea. Oven sisäpuolella ei ole vaakavedintä. Kaikissa esteettömissä wc-tiloissa on siirtymätila molemmin puolin wc-istuinta. Tukikaiteet on kiinnitetty wc-istuimeen. Wc-tiloissa ei ole hälytysjärjestelmiä.

*Kuva 2 Luiska wc-tiloihin*

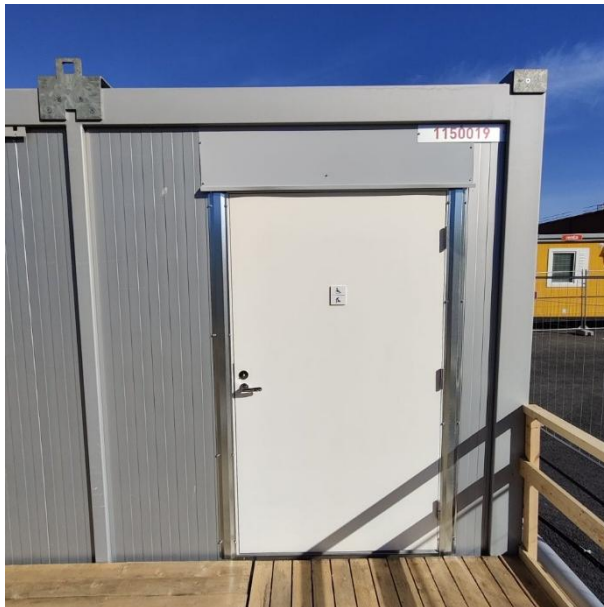
*Kuva 3 Esteettömän wc-tilan ovi*

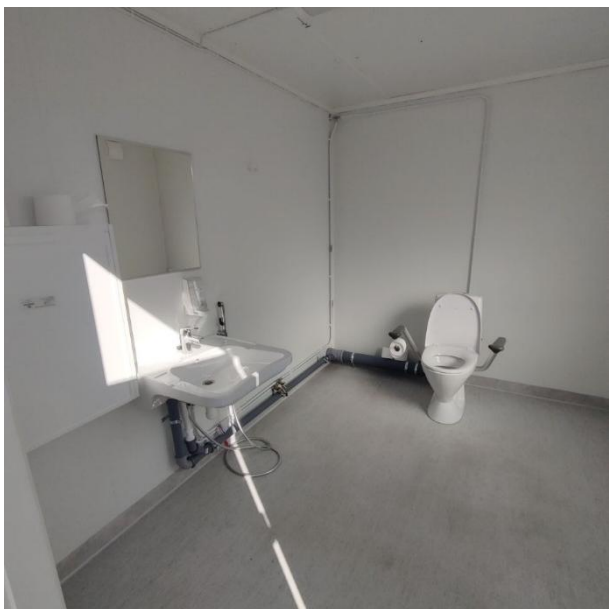
*Kuva 4 Esteettömän wc-tilan istuin ja pesuallas*

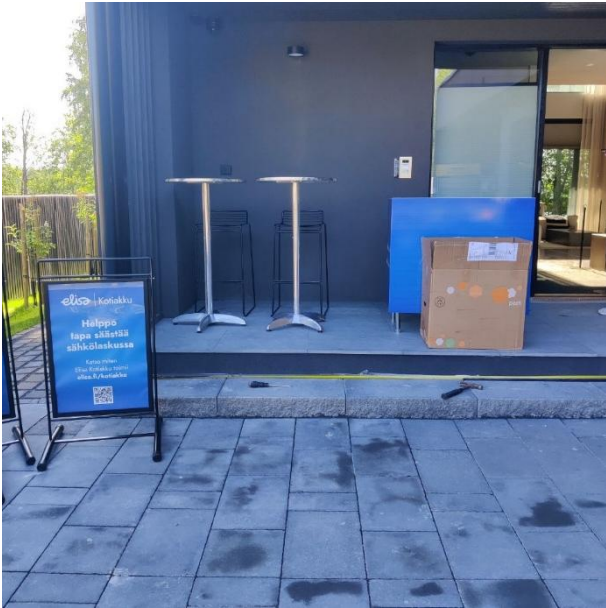
Sisäänkäynnille on kaksi porrasta ja kohdekäynnin aikaan (13.7.) kohteen portaissa ei ollut luiskaa. Pääoven kynnyksen korkeus on 5 cm, eikä kynnystä oltu luiskattu kohdekäynnin hetkellä.

*Kuva 5 Huvilainen sisäänkäynnin edusta*

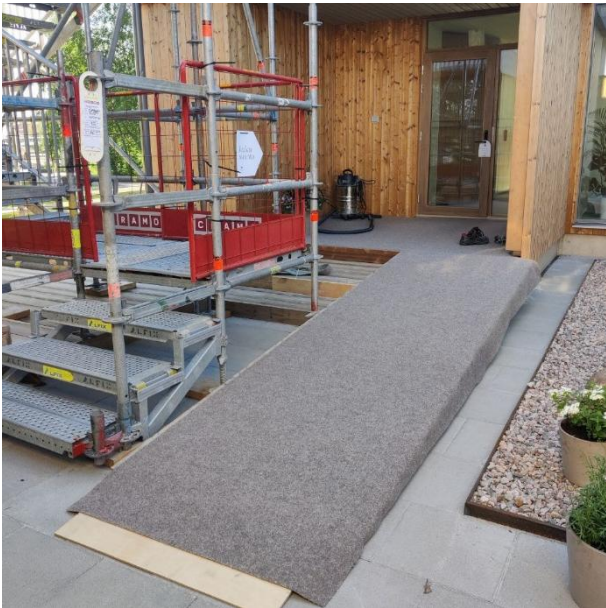
Luiskan kaltevuus 8%. Pääovella kohdekäynnin hetkellä luiskaamaton 7 cm korkea kynnys. Luiska toimii sekä sisään- että uloskäyntiin.

*Kuva 6 Villa Prykän luiska*

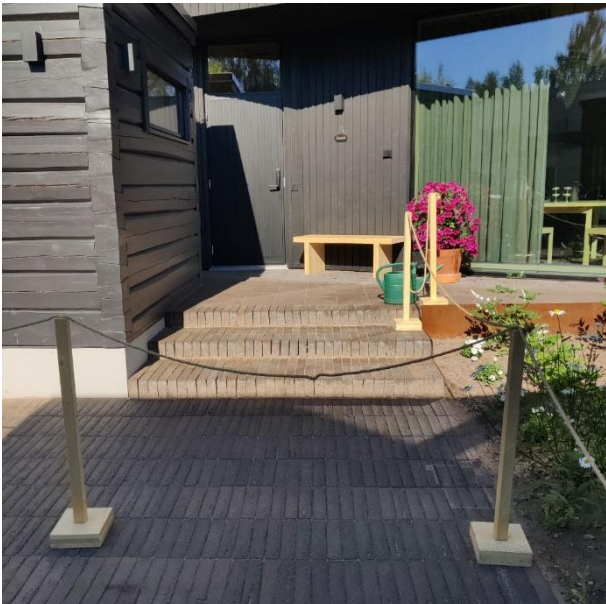
Kohtelle ei ollut kohdekäynnin hetkellä (13.7.) vielä tehty luiskaa. Portaiden korkeusero 39 cm. Pääovella luiskaamaton 5 cm korkea kynnys.

*Kuva 7 Hietasaaren Veiston pääoven portaat*

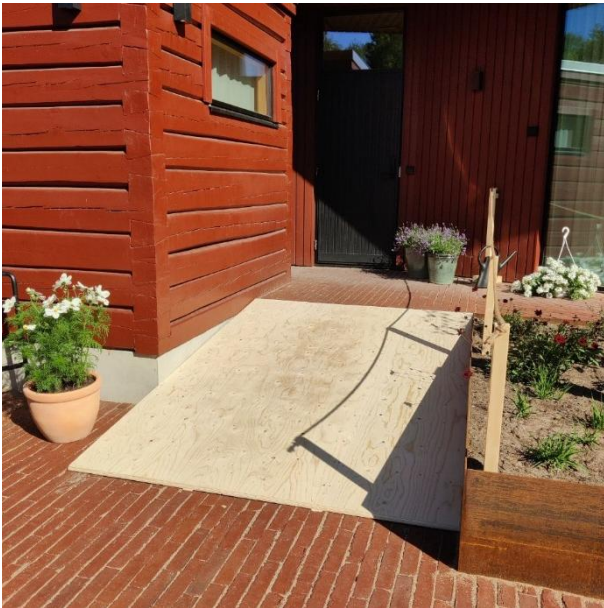
Jyrkkä luiska pääsisäänkäynnin tasanteelle (16 %). Pääovella kohdekäynnin hetkellä luiskaamaton 7 cm korkea kynnyks. 1. kerroksen käyntireitti on ahdas. Luiska toimii sekä sisään- että uloskäyntiin.

*Kuva 8 Hietasaaren Veiston luiska*

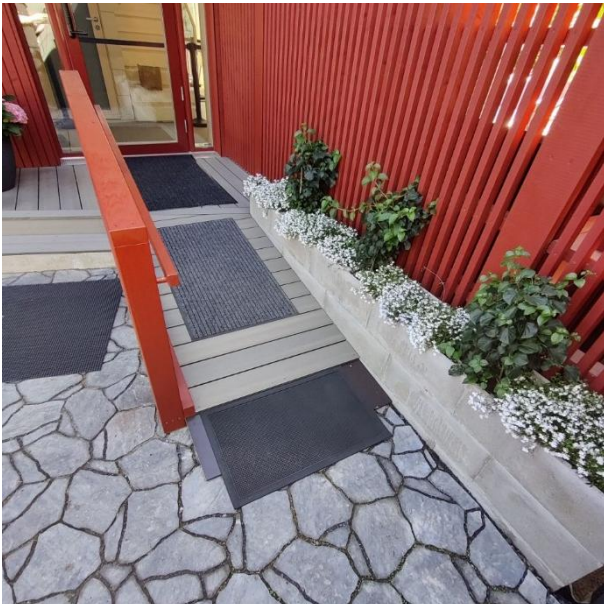
Sisäänkäynnille loiva luiska. Luiska toimii sekä sisään- että uloskäyntiin.

*Kuva 9 Villa Aurinkotuulen luiska*

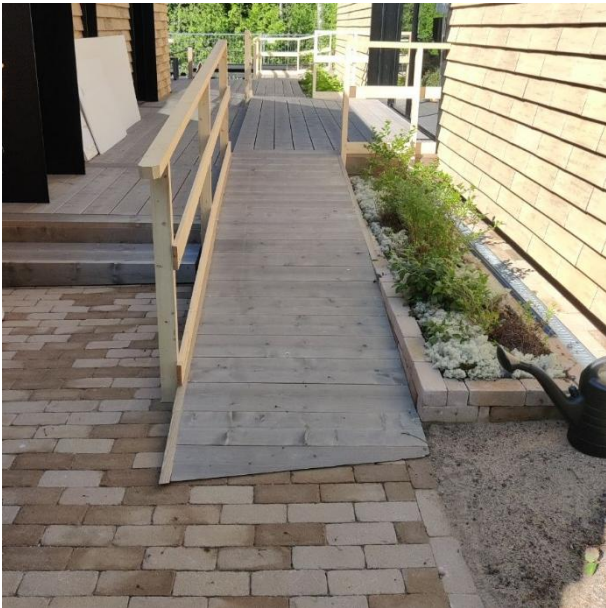
Kohteessa loivat luiskat ja luiskatut oviaukkojen kynnykset. Luiska toimii sekä sisään- että uloskäyntiin.

*Kuva 10 Talo Hjemman pihan luiska*

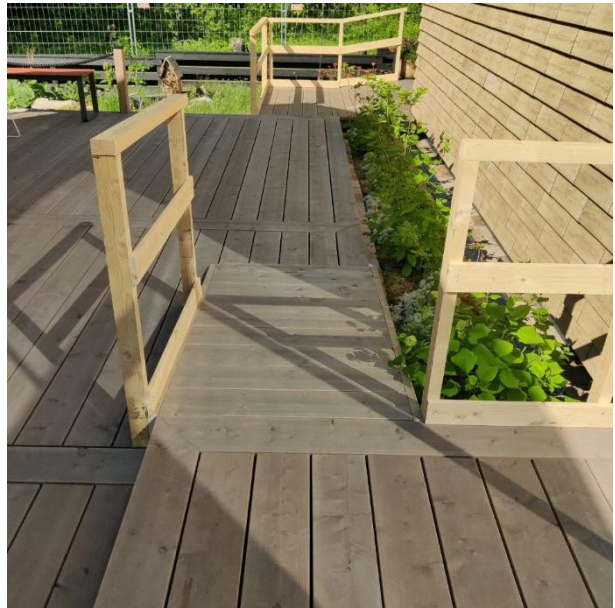
*Kuva 11 Talo Hjemman terassin luiskat*

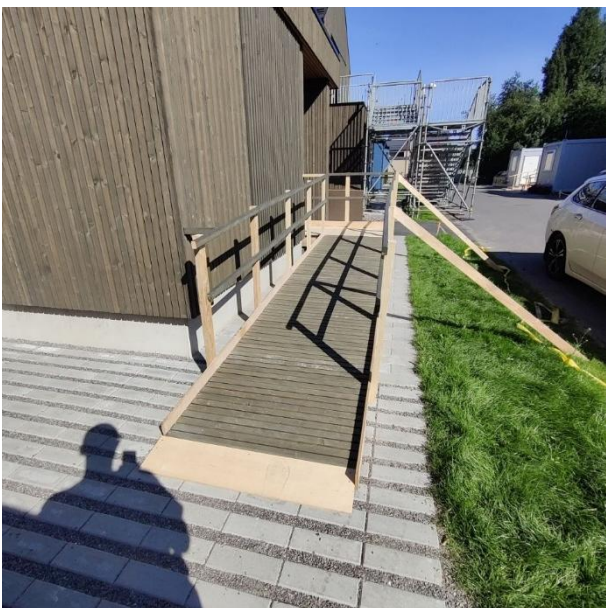
Kaikki Hietasaaren Lyhdyt ovat pohjaltaan samanlaisia. Kohteet 8 ja 10 ovat esteellisiä. Kohde 9 sisäänkäynnille on loiva luiska. Kohteen kulkuväylien kynnykset ovat enintään 2 cm korkeat. Luiska toimii sekä sisään- että uloskäyntiin.

*Kuva 12 Hietasaaren Lyhty luiska kohteeseen nro.9*

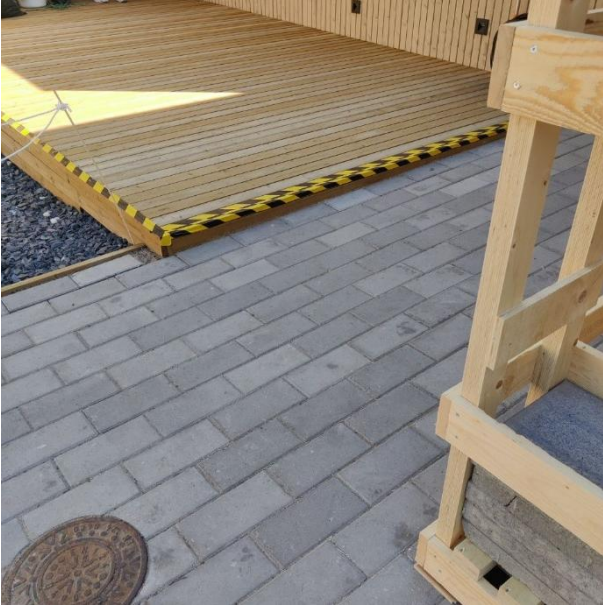
Pihalta pääsisääkäynnille vievään luiskaan 6 cm korkea kynnys. Pääovella kohdekäynnin hetkellä luiskaamaton 7 cm korkea kynnys. Luiska toimii sekä sisään- että uloskäyntiin.

*Kuva 13 Villa Suojan pääsisääkäynnin luiska*

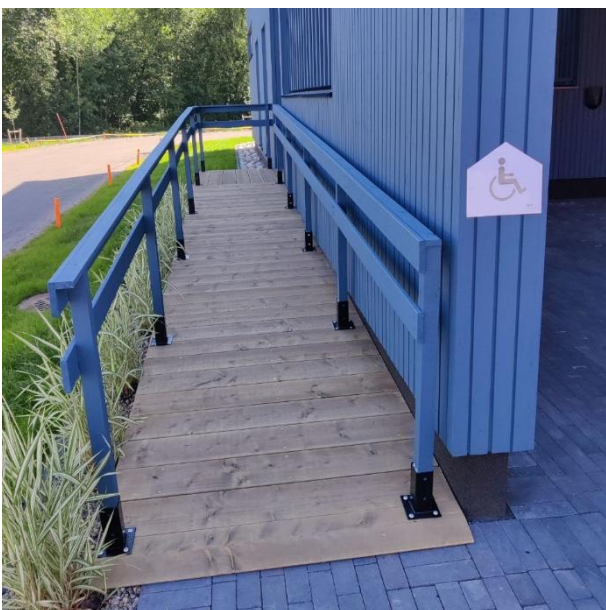
Kohteeseen on loiva luiska. Kiertoreitti on hyvin merkitty ja kohteeseen oli jätetty riittävästi tilaa apuvälineen kanssa kulkemiseen. Luiska toimii sekä sisään- että uloskäyntiin.

*Kuva 14 Villa Satakielen luiska*

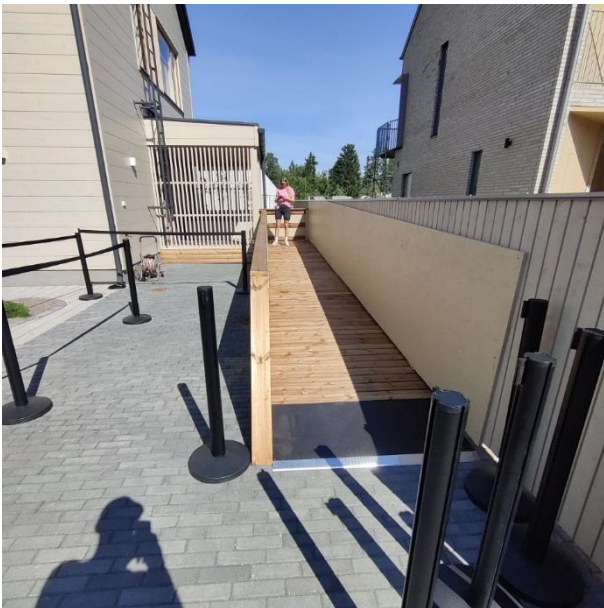
Kohteeseen on loiva luiska. Luiska toimii sekä sisään- että uloskäyntiin.

*Kuva 15 Finnlamelli Villa Musican luiska*

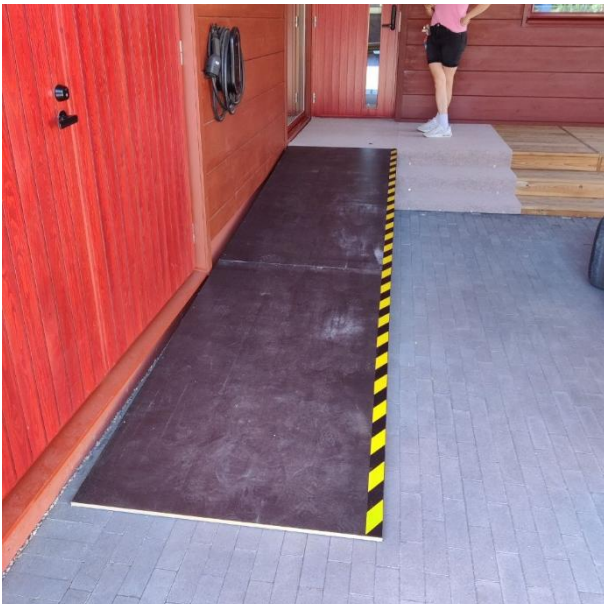
Kohteeseen on loiva luiska. Luiska toimii sekä sisään- että uloskäyntiin.

*Kuva 16 Honka Kömmelin luiska*

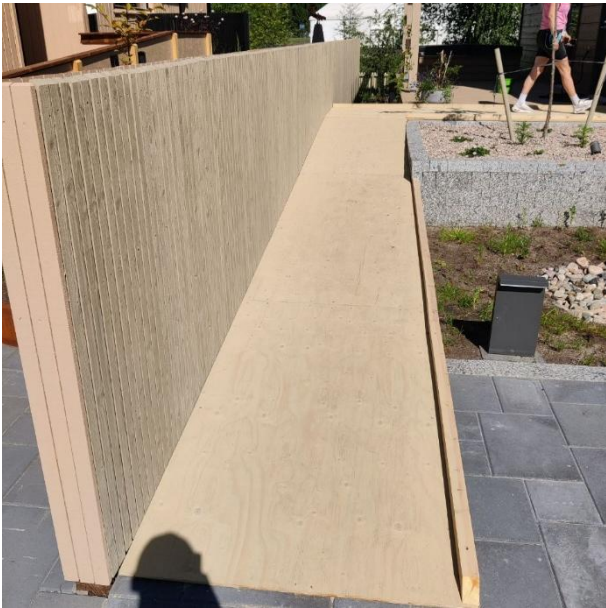
Kohteeseen on loiva luiska. Luiska toimii sekä sisään- että uloskäyntiin.

*Kuva 17 Villa Pesäpuun luiska*

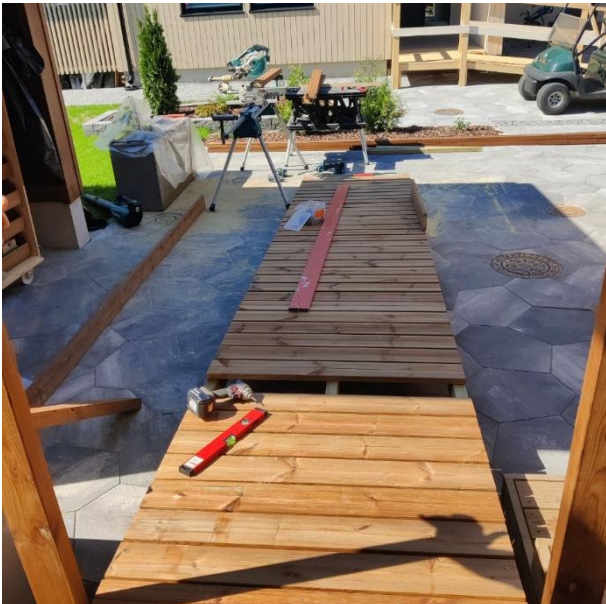
Kohteeseen on loiva luiska. Luiska toimii sekä sisään- että uloskäyntiin. Kohdekäynnin hetkellä luiskaa vielä rakennettiin ja siihen oli tulossa käsijohteet. Kohteen oviaukkojen kynnykset oli luiskattu.

*Kuva 18 Kontio Vehmaan luiska*

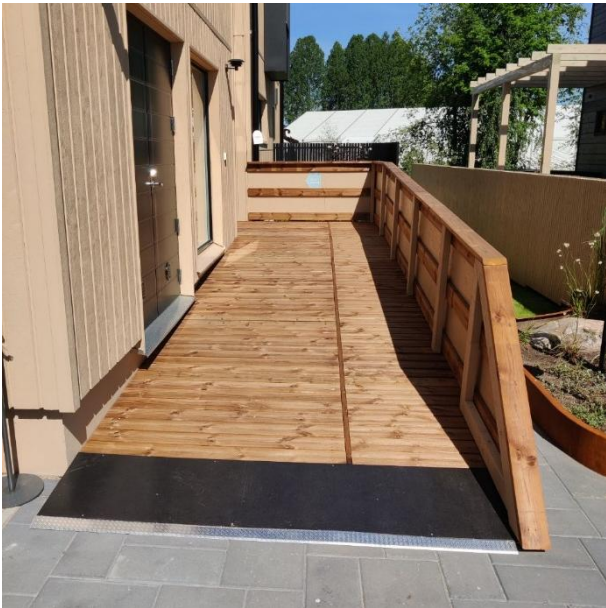
Kohteeseen on loiva luiska. Luiska toimii sekä sisään- että uloskäyntiin. Esteetön kulku kohteeseen pääsisäänkäynnin kautta, koska arkieteisen oviaukko on kapea.

*Kuva 19 Ainoakoti Villa Peakin luiska*

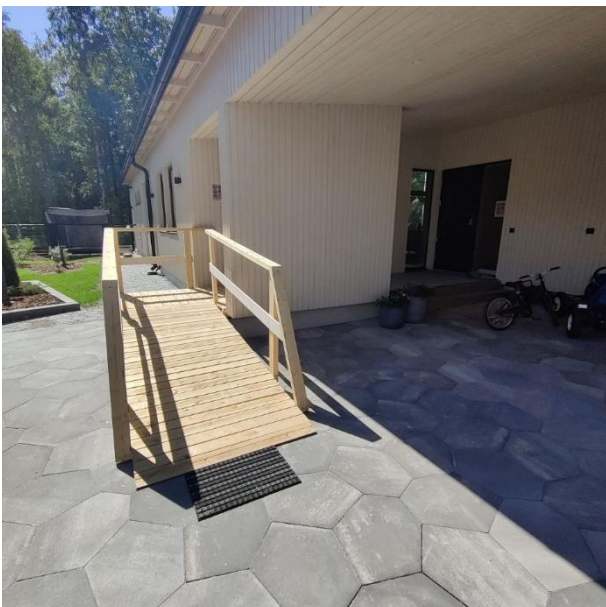
Kohteeseen on loiva luiska. Luiska toimii sekä sisään- että uloskäyntiin.

*Kuva 20 Villa Aalloksen luiska*

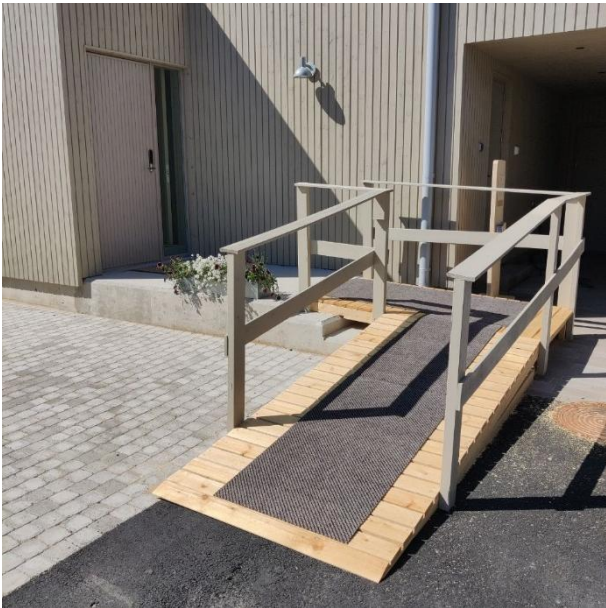
Kohde 19 on esteellinen. Kohde 20 on esteetön. Kohteissa on sama pohjaratkaisu. Kohteeseen 20 on loiva luiska. Luiska toimii sekä sisään- että uloskäyntiin.

*Kuva 21 Hietasaaren Gårdin luiska*

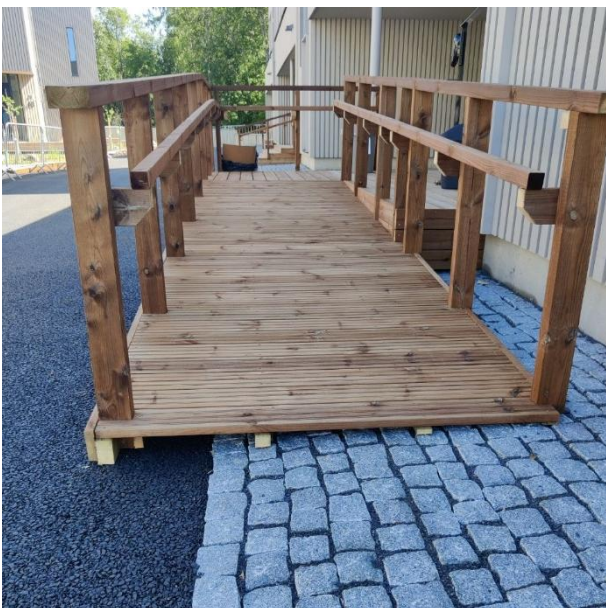
Luiskan alareuna oli kohdekäynnin (13.7.) hetkellä tasoittamaton. Luiskan alareunassa oli sivuttaiskaltevuudesta johtuva 4-10 cm korkea kynnyks. Luiska toimii sekä sisään- että uloskäyntiin.

*Kuva 22 Oulun Merta Tyrskyn luiska*

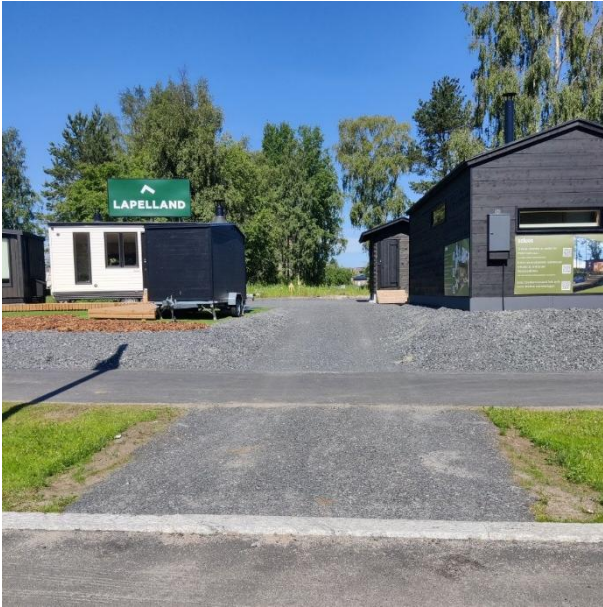
Kohteet sijaitsevat sorapohjaisella alueella ja kohteisiin on portaat.

*Kuva 23 Kulku kohteisiin 23 ja 24*
