FARA V SOBĚSLAVI MÁ NOVOU STŘECHU

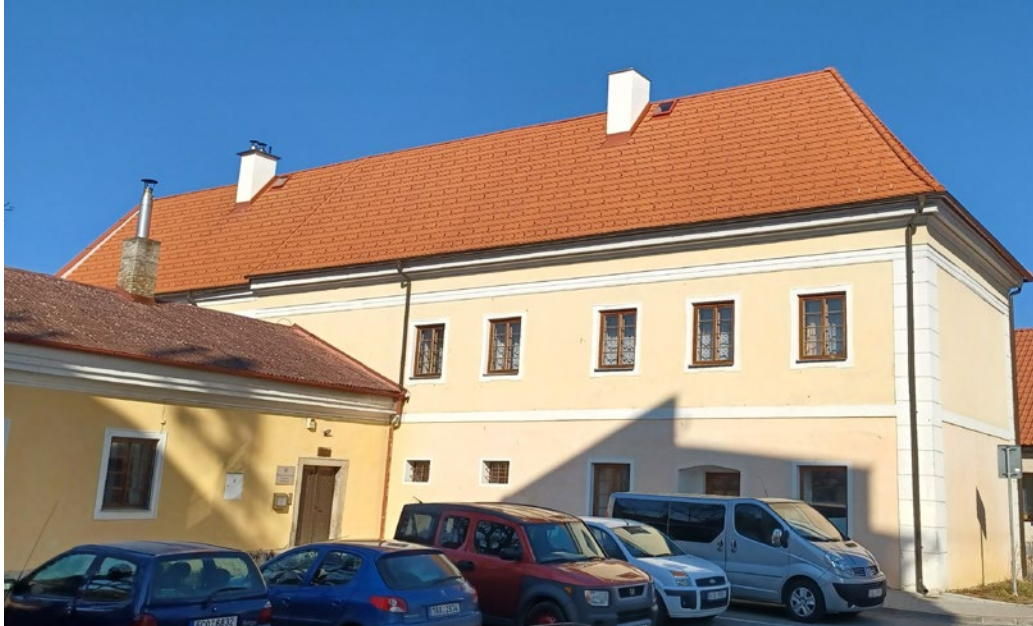
Při rekonstrukci památkových objektů se občas vynoří zajímavá svědectví, jak se vyvíjelo naše stavitelství. Barokní fara v Soběslavi prošla nedávno kompletní opravou střechy a krovů, při které se našly pozůstatky hned tří typů historických krytin – původní šindele kdysi vystřídala prejzová krytina a teprve poté tradiční bobrovky.

Dominantní sedlová střecha s valbou byla již dlouho v havarijním stavu, keramické tašky se naposledy měnily někdy v sedmdesátých letech. V nejlepší kondici nebyl ani barokní krov: prostorná

střecha se svého času využívala i jako sýpka na obilí a dřevěné konstrukce trpěly nadměrnou vlhkostí. Všechny poškozené prvky krovu tak bylo zapotřebí nejprve opravit složitým a zdlouhavým protézováním.

Teprve poté se na střechu mohly vrátit klasické bobrovky, které se nově pokládaly řídkým laťováním – tzv. na korunu. Tato historická střešní krytina dostala svůj název díky podobě se šupinami bobřího ocasu. Dnes ji má v nabídce prakticky většina předních výrobců ke-

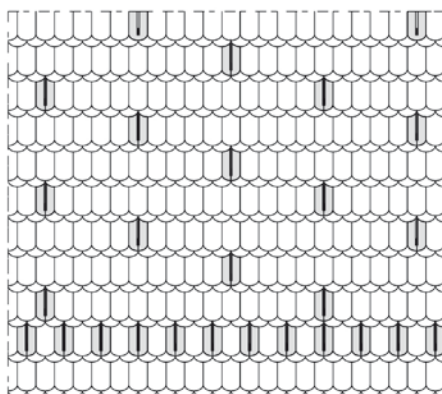
Opál korunové krytí

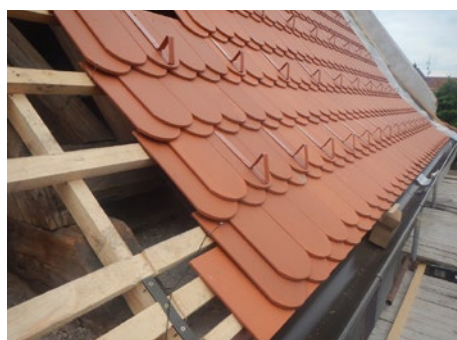
ramických krytin, realizační firmy se ale často shodují, že kvalita zpracování se diametrálně liší: „U keramické výroby velmi záleží na kvalitě těžných surovin. Nám se konkrétně osvědčily keramické tašky z nabídky značky BMI BRAMAC, která k výrobě tašek využívá jedny z nejkvalitnějších evropských nalezišť jílovitých půd, nacházející se v Německu. Tyto střešní tašky mají díky tomu rovnoměrně probarvený, velmi tvrdý a minimálně porézní střep a dokonale hladký povrch i v režné úpravě,“ vysvětluje pokrývač Pavel Busínský. Kvalita keramického střepu se samozřejmě promítá do celkové životnosti a trvanlivosti krytiny, neboť porézní

materiál je náchylnější vůči účinkům vlhkosti a mrazu. V portfoliu značky BMI BRAMAC figuruje bobrovka pod obchodním názvem **Opál**.

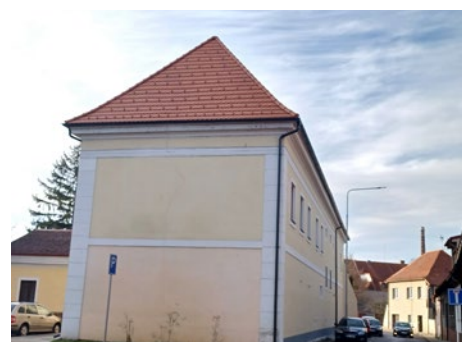
Střecha barokní fary má 12 metrů vysoký hřeben a relativně příkrý sklon, který prakticky znemožňuje zimní údržbu. Farař Jan Hamberger se proto u památkářů intenzivně zasazoval o instalaci **protisněhových háků**. Přes počáteční nevoli muselo estetické řešení ustoupit před praktickými argumenty, neboť z jedné strany fary se nachází veřejná komunikace a z druhé parkoviště a s každou sněhovou nadílkou by bylo spojené potenciální ohrožení lidí i majetku.
